今月の1枚(2017年4月)

駅ホーム設置ベンチの向き変更措置 (JR 播但線福崎駅)

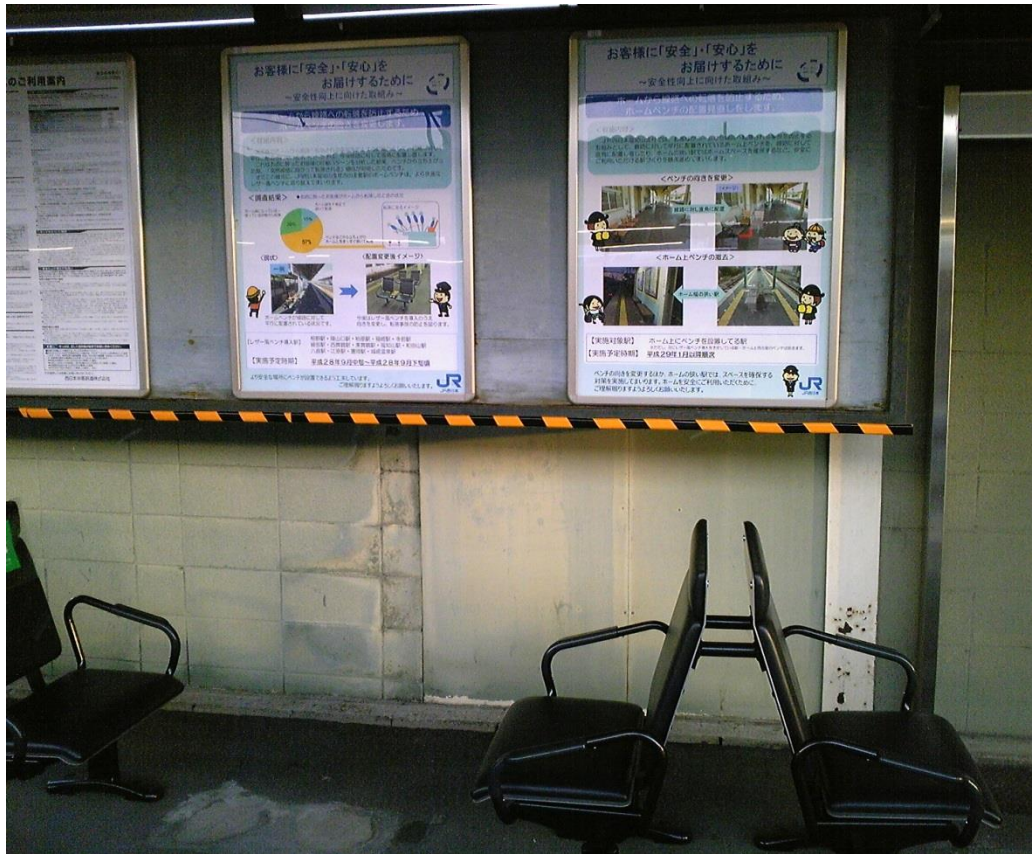
先日所用があつて JR 播但線福崎駅で乗降した折に見かけた情景である。いつだったか酔ってベンチに座っていた人が、電車の近づく気配に立ちあがり、寝ぼけまなこ（と思われる状態）でそのまま直進し、ホームから転落するケースが多発し、その対策としてベンチの向きを変える工事が進められているとの報道を見たことがある。

インターネットで調べたところ JR 西日本安全研究所と大阪市交通局が共同で駅設置防犯カメラの映像から酔客の転落例を分析し、酔客も含めたあらゆる転落事故を防ぐには根本的には防護柵の設置だが、すぐには全部が全部そうはできないので、酔客対策の一つの方法として「ホームに設置されたベンチの向きを従来の線路に平行から、線路に直角に変更する取り組み」を 2013 年から始めたようだ。

ホームの幅が狭いところでは線路に平行にせざるを得ないので向きを反対（線路側に背を向ける）にした駅もあるようだ。
